Mannvirkja
stofnun

Skýrsla um bruna að Miðhrauni 4, 210 Garðabæ 5. apríl 2018

201804-0247

29. nóvember 2019

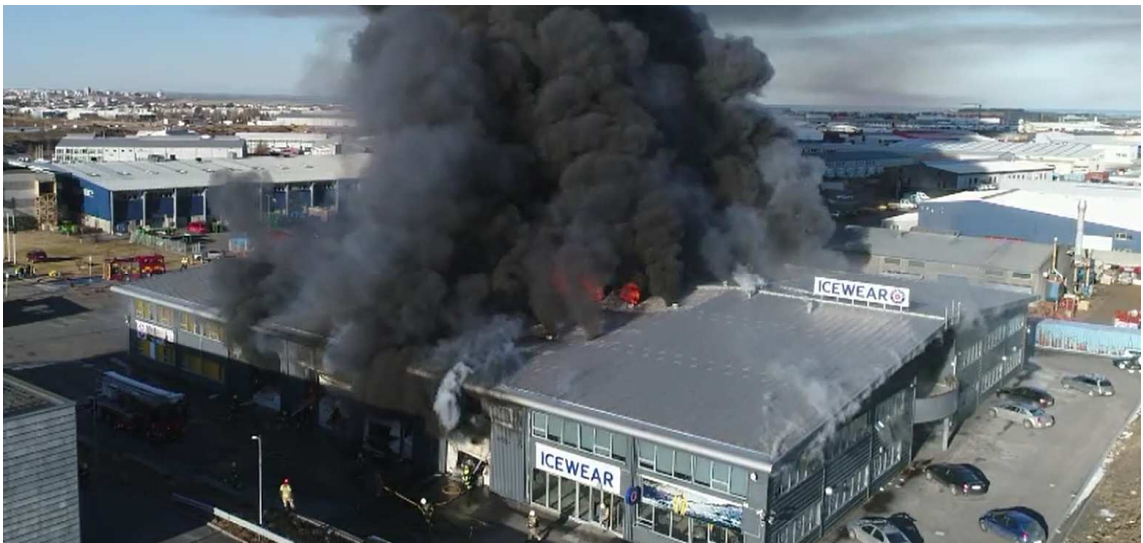
Mynd 1. Skjáskot úr myndskaiði RÚV tekið í upphafi brunans um kl. 9, þ.e. eftir að slökkvistarf er komið á fullt.¹

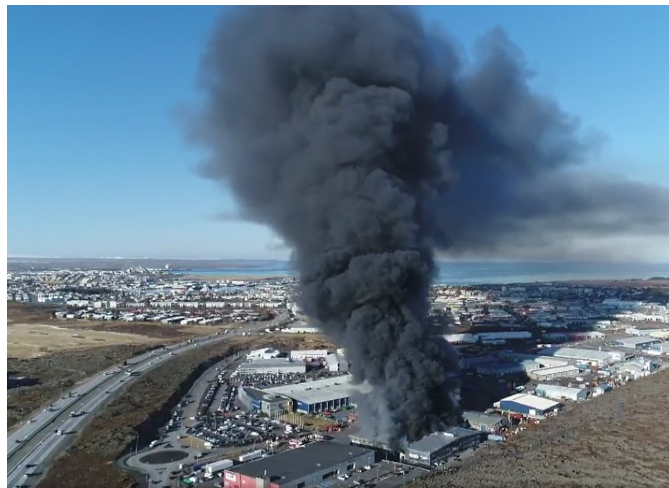
Upptök eldsins virtust vera nærri suðvesturhorni í lager Icewear við EI 90 vegg að Geymslum ehf. Samkvæmt lýsingu virtist eldurinn fara hratt upp vegginn og um loftið til norðnorðausturs. Hillurekki á veggnum og eldsmatur (brunaálag) í honum stuðluðu að hraða og stærð eldsins. Lagerrýmið virðist hafa verið nær alelda þegar slökkvilið kemur á staðinn. Starfsfólk Icewear átti fótum sínum fjör að launa þar sem reykur kom næstum samstundis inn á efri hæðina í norðurenda.

Þar sem reyklosunaropin voru mjög lítil miðað við stærð brunans hafði það áhrif á hversu fljótt lagerrýmið varð alelda. Mikill undirþrýstingur myndaðist neðan til í rýminu sem olli því að erfitt var að opna hurðir. Ástæðan var sú að aðloft fyrir reyklosun var ekki til staðar en massajafnvægið kallaði á aðloft (massi inn) á móti þeim reykmassa sem var að fara út um reyklúgur í þaki. Bruninn í lagerrýminu var með takmarkaða loftun (e. under ventilated fire) sem sást meðal annars á því hvernig eldtungur stóðu langt upp úr reyklúgunum í þakinu sem og á svarta reykmeckinum sem stóð hátt til himins.

Mynd 2. Skjáskot úr myndskaiði RÚV tekin í upphafi brunans um kl. 9 eftir að slökkvistarf er komið á fullt.²
